飯能市公共施設等総合管理計画

個別施設計画（学校教育系施設）

令和3年2月

飯能市教育委員会

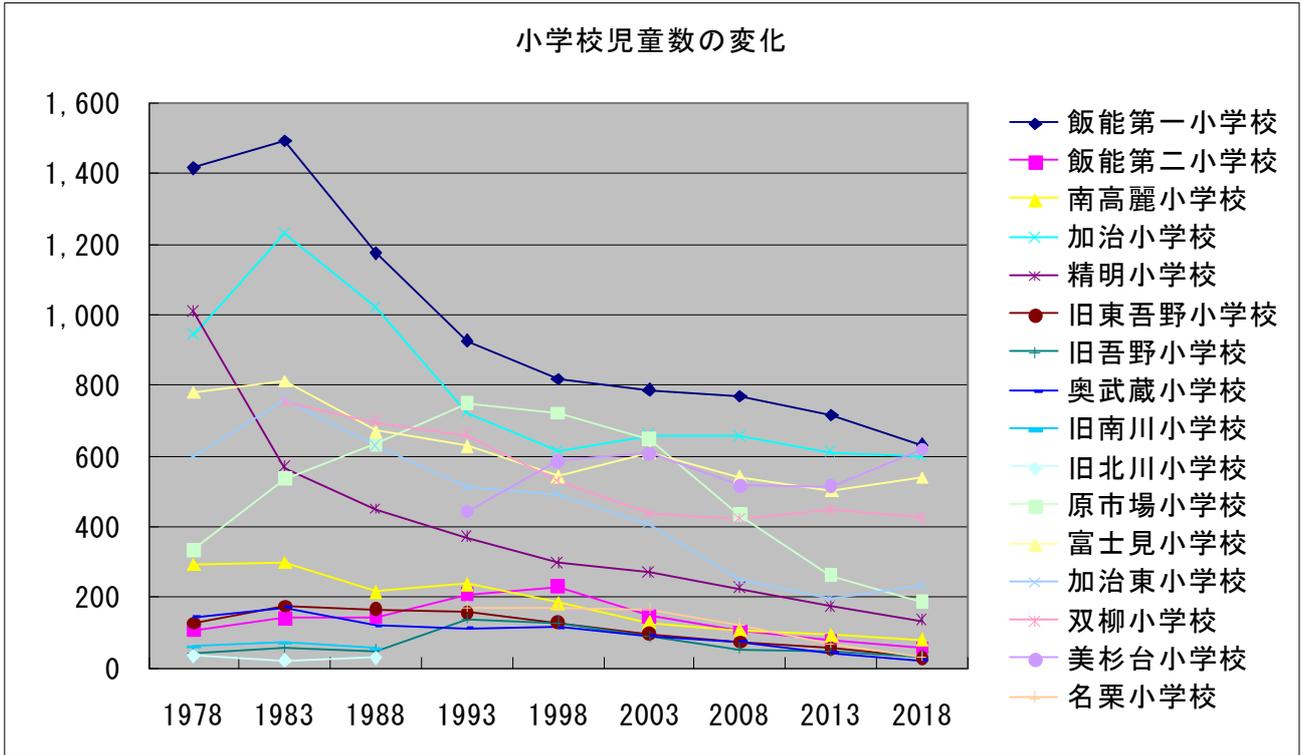
図 3-1 小学校児童数の変化 (平成 30 年 6 月 1 日現在)

市立小学校の児童数は、令和2年5月1日現在3,510人（148学級、特別支援学級を含む）です。児童数のピークは昭和58年（5年推移で7,081人）で、現在はピーク時の約50%、令和6年時点では約45%となっています。

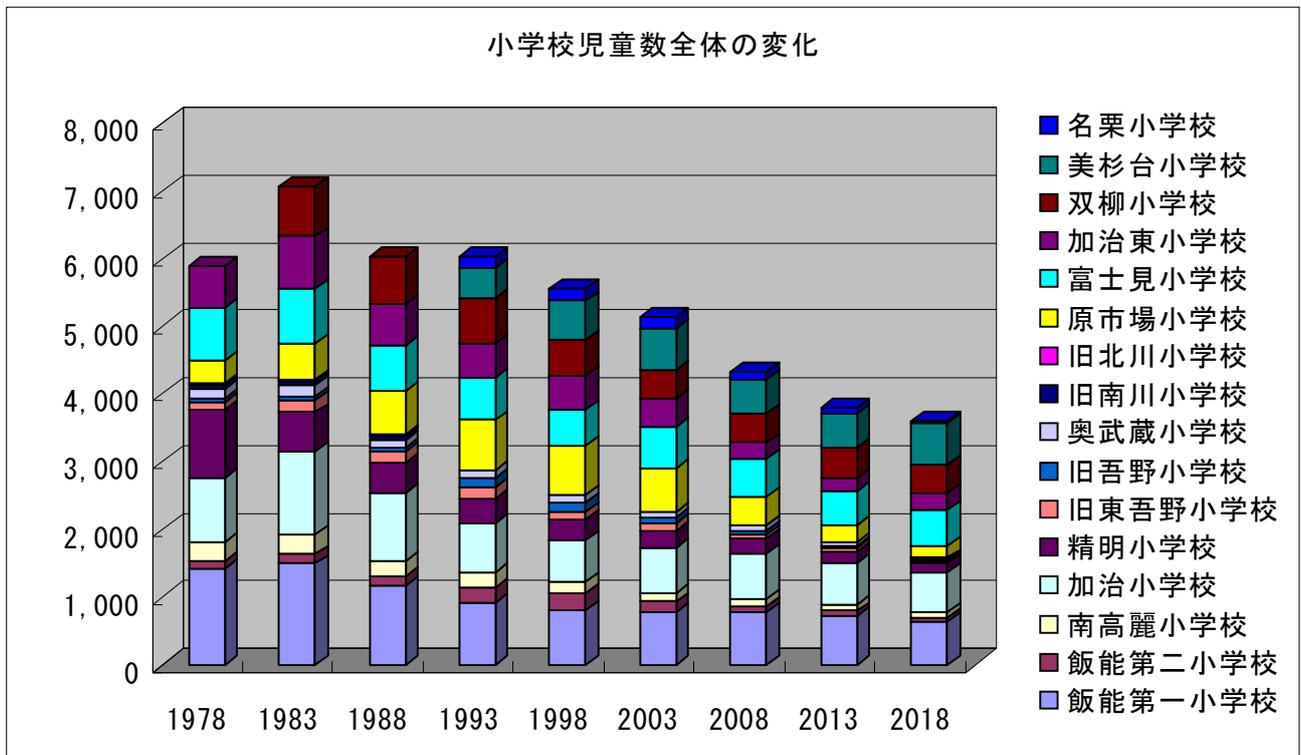
図 3-2 小学校児童数全体の变化 (平成 30 年 6 月 1 日現在)

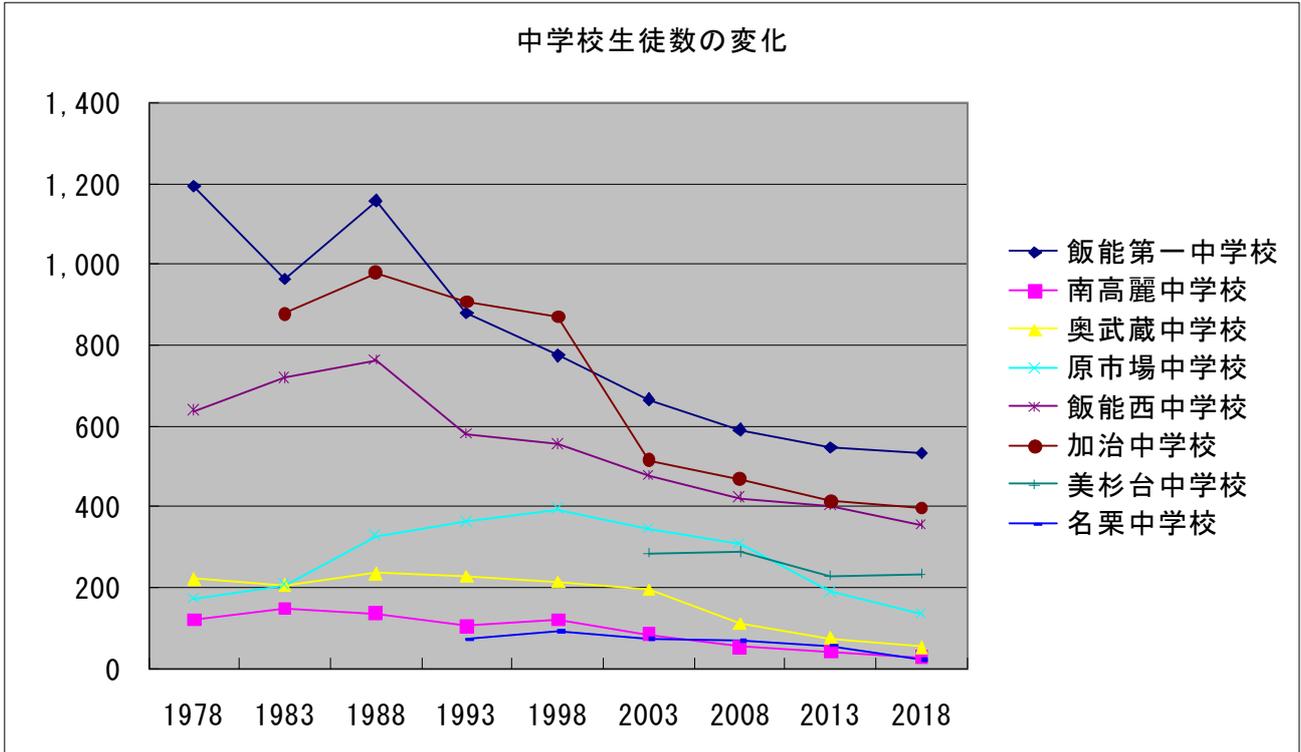
図 3-3 中学校生徒数の変化 (平成 30 年 6 月 1 日現在)

市立中学校の生徒数は、令和2年5月1日現在1,757人（68学級、特別支援学級を含む）です。生徒数のピークは昭和63年（5年推移で3,599人）で、現在はピーク時の約49%、令和6年時点では約48%となっています。

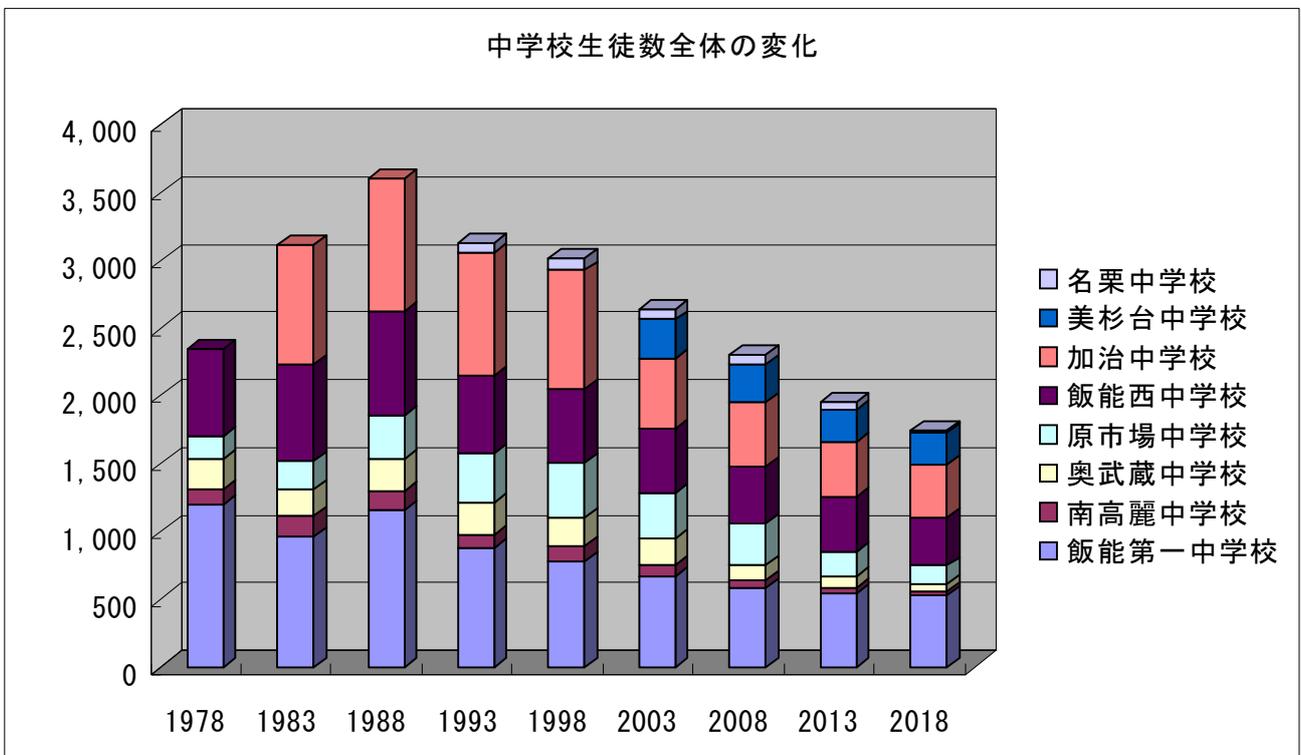
図 3-4 中学校生徒数全体の变化 (平成 30 年 6 月 1 日現在)

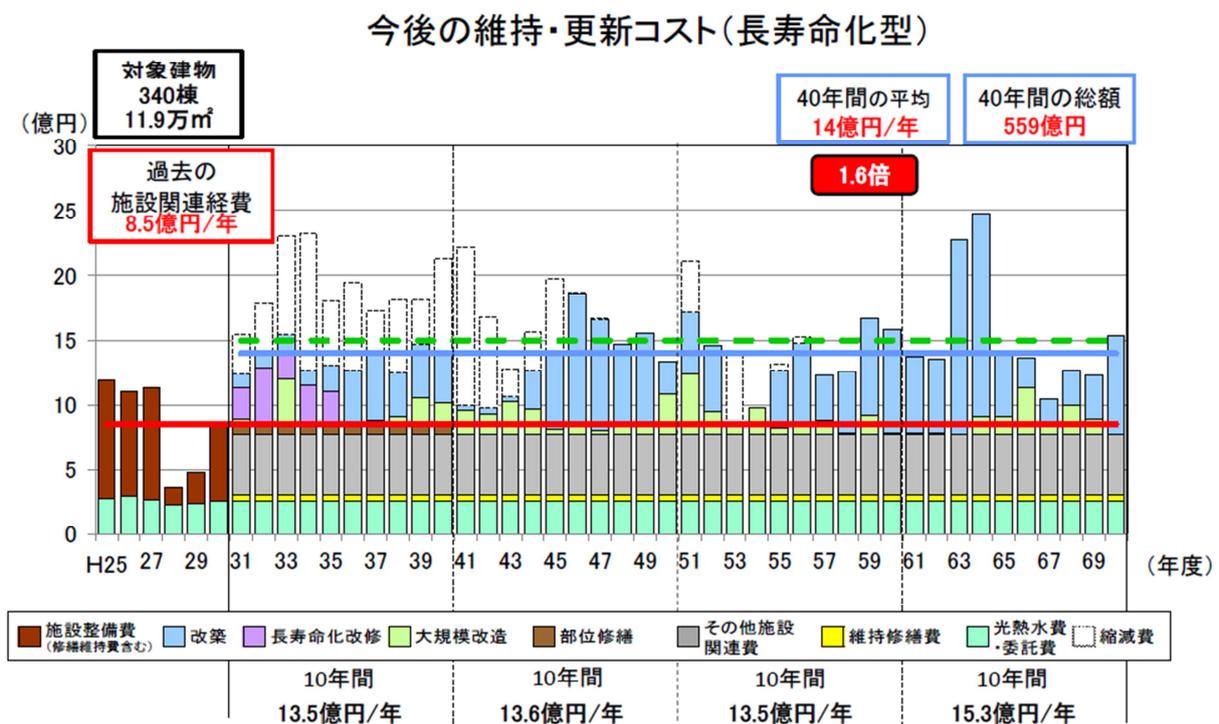
3.2.2 今後の維持・更新コストの把握(長寿命化型)

今後の維持・管理コスト（長寿命化型）の総額は559億円となります。

平成25年度から29年度の過去5年間の投資的経費8.5億円／年と比較すると1.6倍のコストが必要となります。

個々の学校施設の長寿命化だけでは限界があることから、財政制約ラインと今後の維持・管理コストとの乖離を埋めていくため、令和5年度までに学校施設の再編・再配置の方向性を検討します。
